PROIECT DE HOTĂRÂRE

privind majorarea pentru anul 2024 cu 400% a impozitului pe clădiri situate în municipiul Botoșani, Str. Octav Băncilă nr. 32, clădire monument istoric, poz 270 - BT-II-m-B-01865 Casa Palaga (mijl. sec XIX) din Lista monumentelor istorice, CF/NC 55725 ca urmare a identificării clădirilor neîngrijite în urma aplicării prevederilor HCL nr. 168/2022

Comisia pentru identificarea, evaluarea și stabilirea stării tehnice/de fapt a clădirilor neîngrijite din imobilele situate în municipiul Botoșani, în vederea aplicării **prevederilor art. 489 alin. (5)-(8) din Legea nr. 227/2015 privind Codul fiscal și a art. 8 respectiv art. 9 din HCL nr.168/29 aprilie 2022 privind stabilirea impozitelor și taxelor locale în Municipiul Botoșani începând cu anul 2023**, s-a deplasat pe teren la data de 05.09.2023 la imobilul situat în municipiul Botoșani, str. Octav Băncilă nr. 32, proprietatea D-nei/D-lui/ SC TRATORIA TRADE SRL, având sediul social în Botoșani, str. Octav Băncilă nr. 30, sc. -, et. - ap. -, și a constatat menținerea clădirii/terenului în categoria celor considerate ca fiind neîngrijite, pentru următoarele considerente:

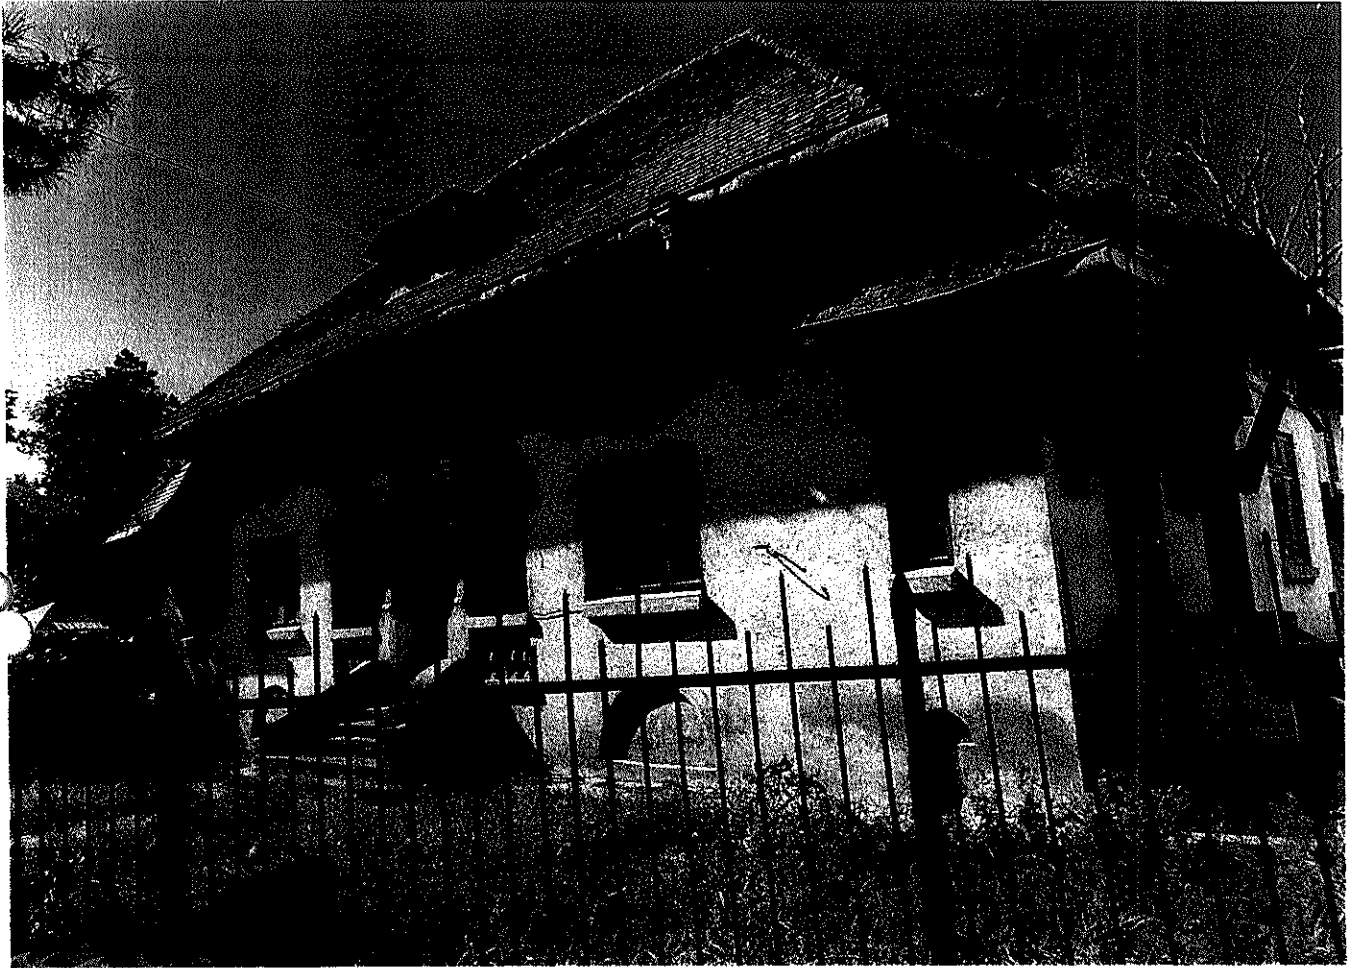
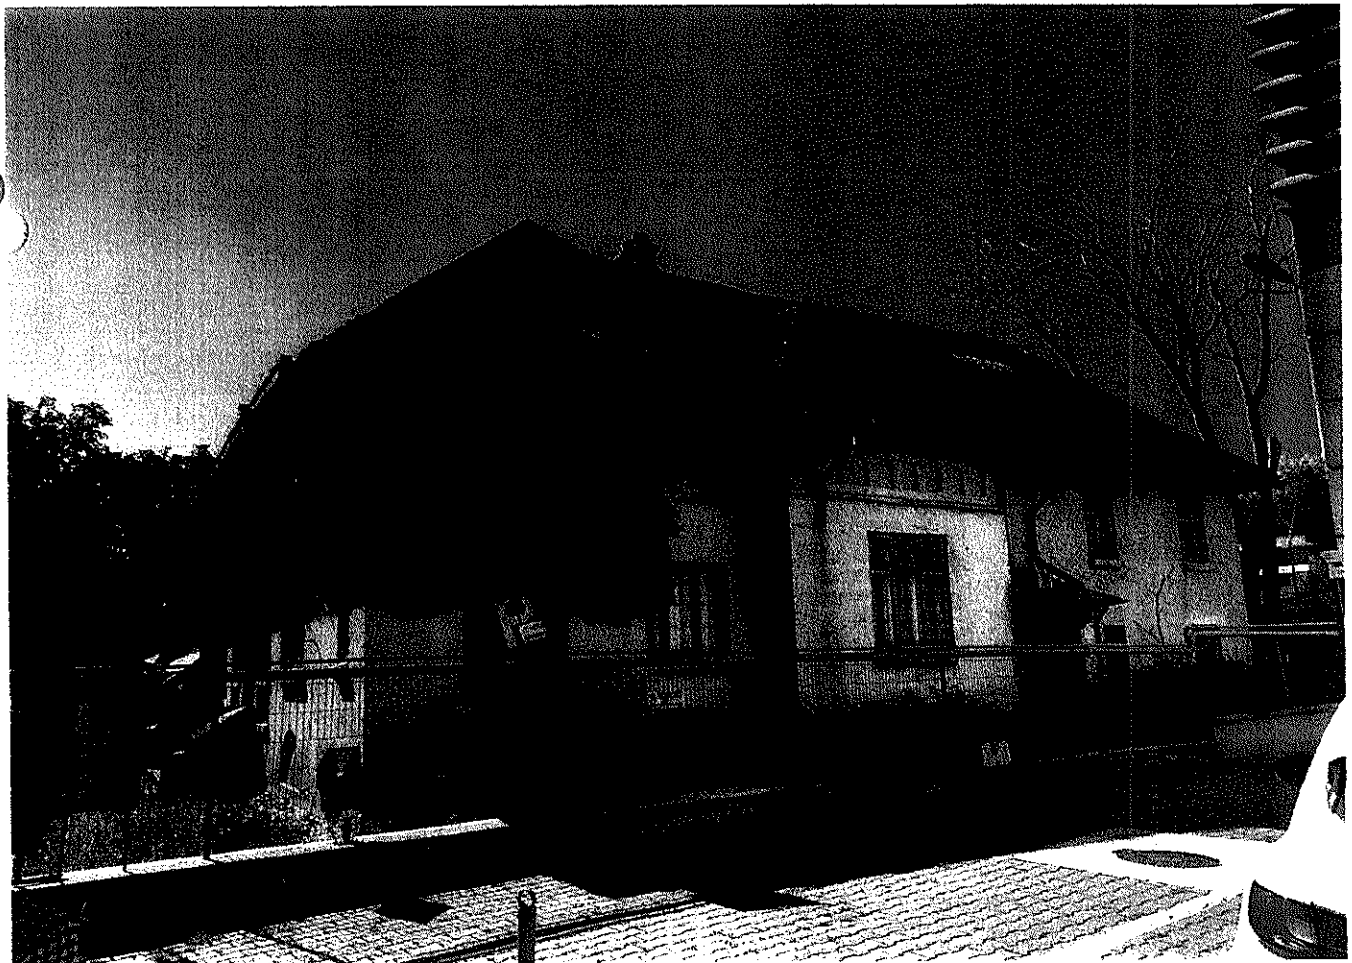
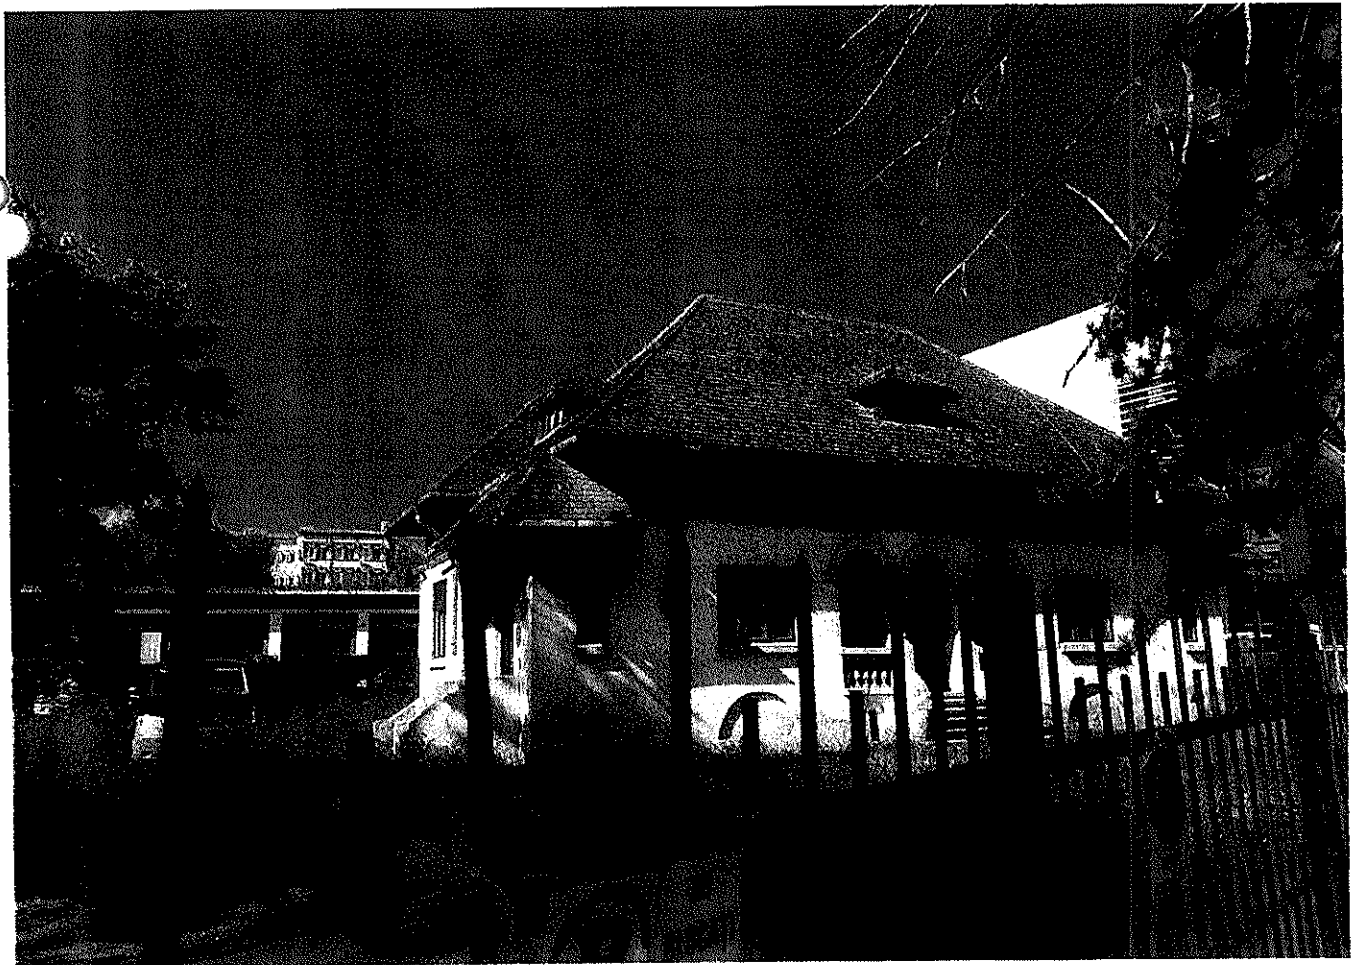
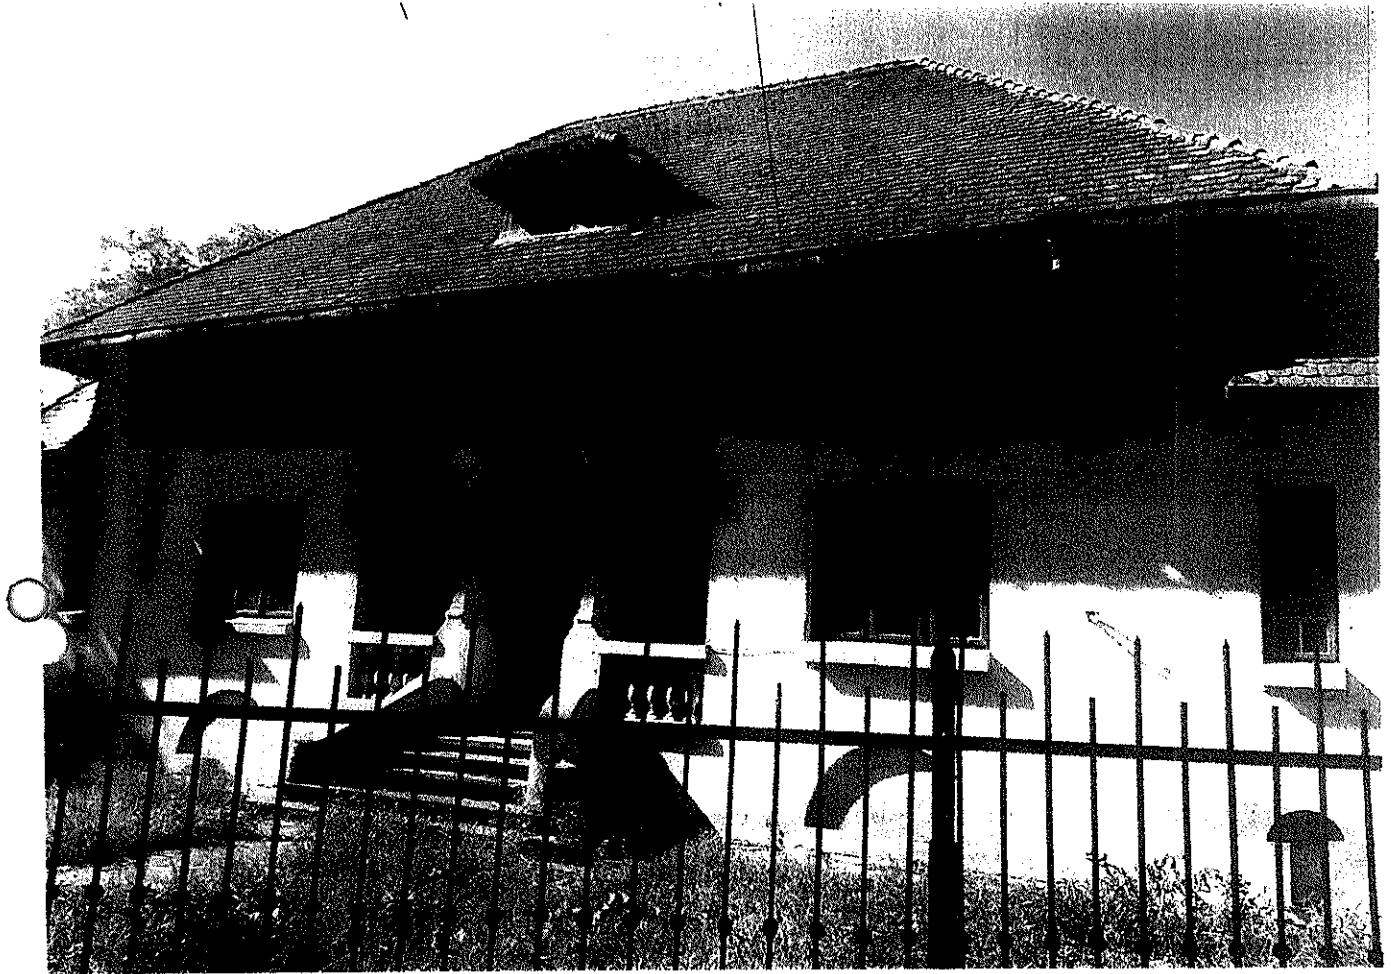
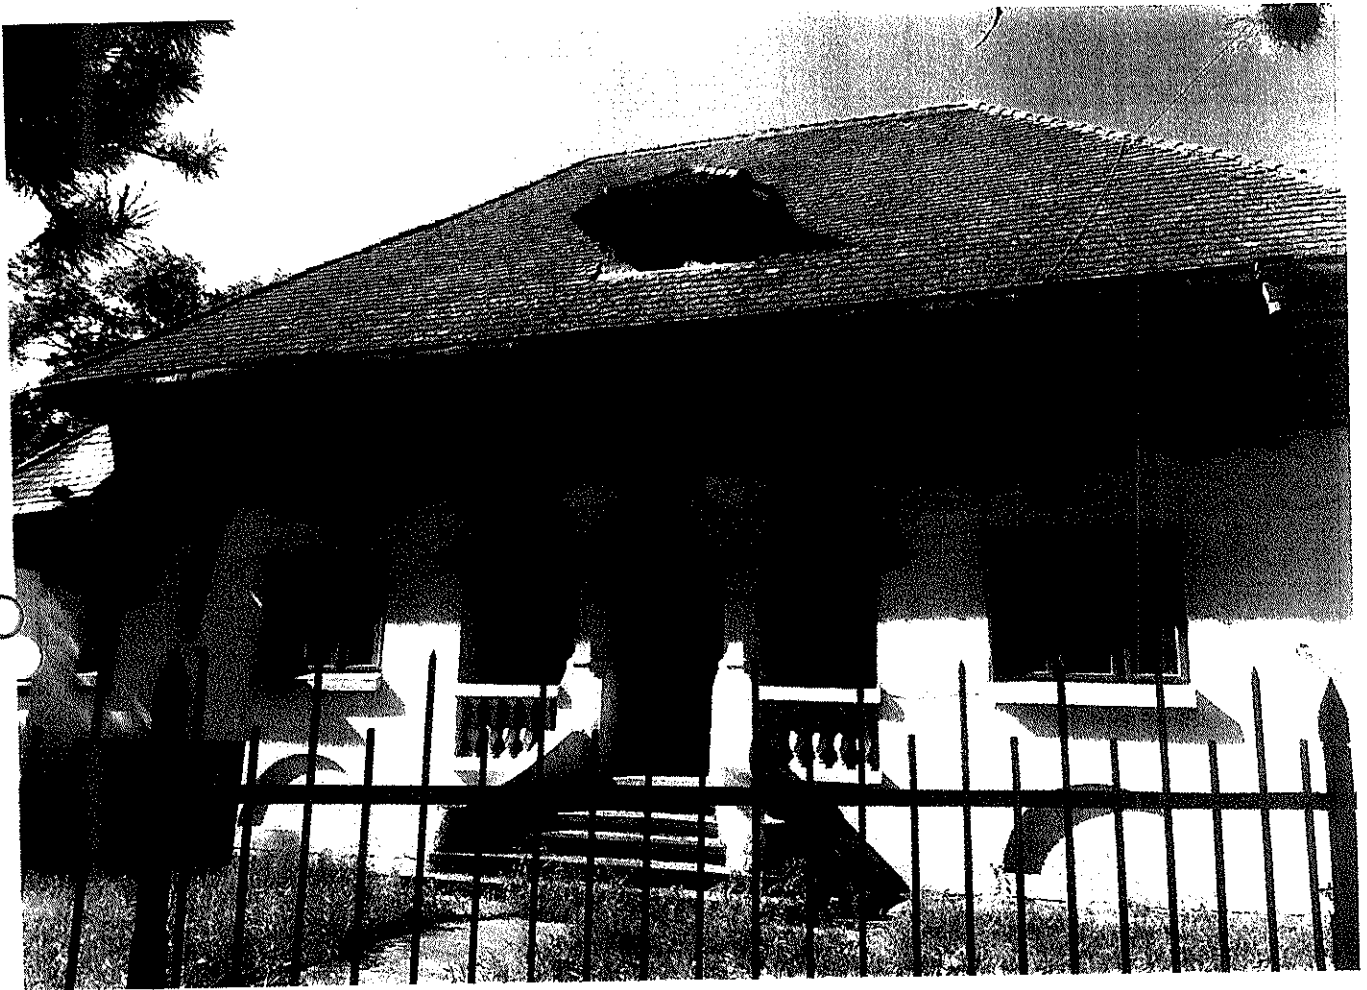
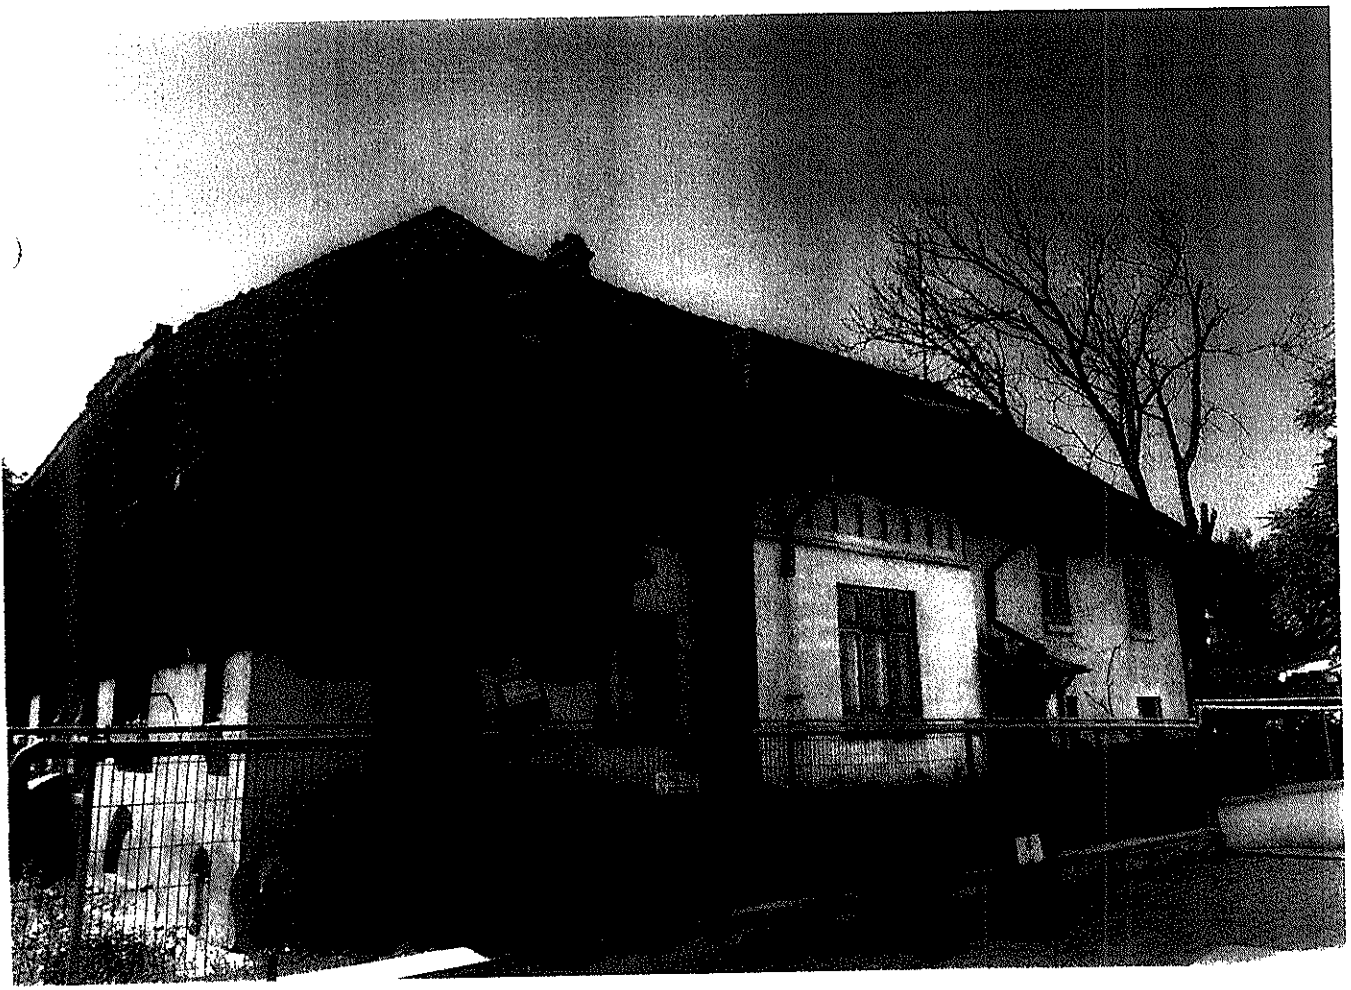
- Somația nr. 5280/27.02.2023 - nu a efectuat lucrări de îngrijire/întreținere a clădirii situate în Botoșani, str. Octav Băncilă nr. 32, clădire monument istoric, poz. 270 – BT-II-m-B-01865 "Casa Palaga" (mijl. sec. XIX) din Lista monumentelor istorice, CF/NC 55725

Notă : Se anexează imagini foto cu situația existentă la data verificării

Propunerea de adoptare a hotărârii de majorare a impozitului pe clădire identificate mai sus.
